مؤسسه تحقیقات آب  
پژوهشکده مطالعات و تحقیقات منابع آب

گزارش مصور آخرین وضعیت دریاچه ارومیه در شهریور ۱۳۹۴

آبان ۱۳۹۴

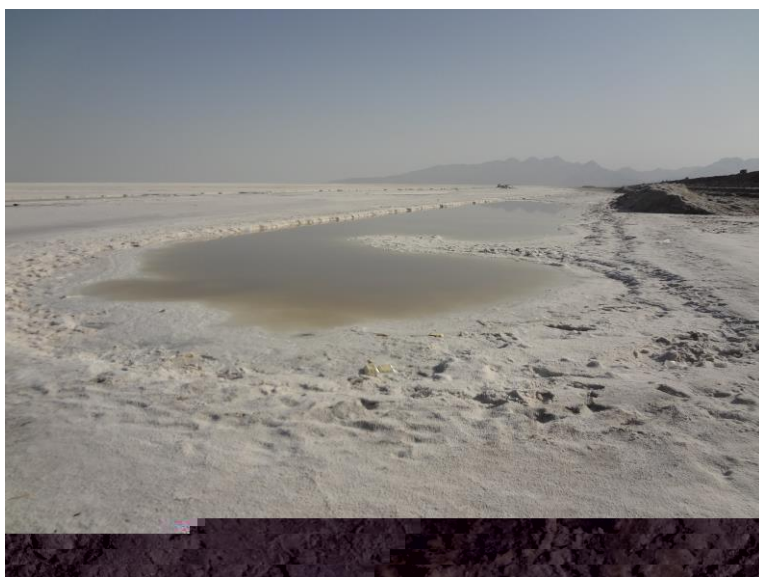
۱-۱- سطح خشک شده دریاچه به یک پلایا<sup>۱</sup> تبدیل شده است به طوری که آب زیرسطحی در تمام نقاط آن در عمق بسیار کم قرار گرفته است و با یک گودبرداری جزئی می توان به آب رسید. به عنوان مثال در حوالی میان گذر شهید کلانتری عمق آب زیرسطحی حدود ۱۰ سانتی متر است (شکل ۱).

شکل ۱) گودبرداری اندک در مجاورت میان گذر شهید کلانتری

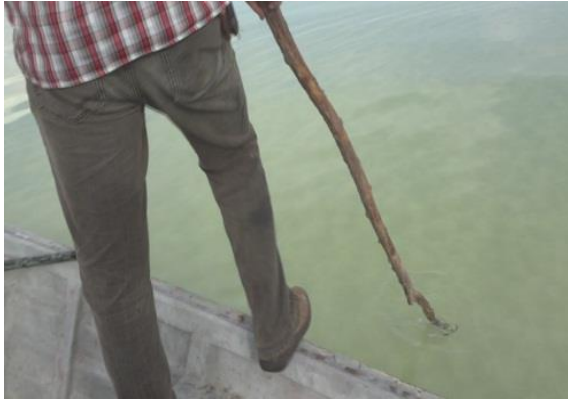
۱-۶- در ایستگاه کاظم داشی (روستای گورچین قلعه) که بیشترین عمق آب در مجاورت ساحل وجود دارد، شیب کف دریاچه بیشترین مقدار را داراست. در این نقطه از دریاچه امکان نزدیک شدن فایق به ساحل وجود دارد لیکن برای استفاده از موتور فایق جهت حرکت باید تا فاصله یک کیلومتری از پارو استفاده کرد (شکل ۴).

شکل ۴) استفاده از پارو در اعماق کم دریاچه

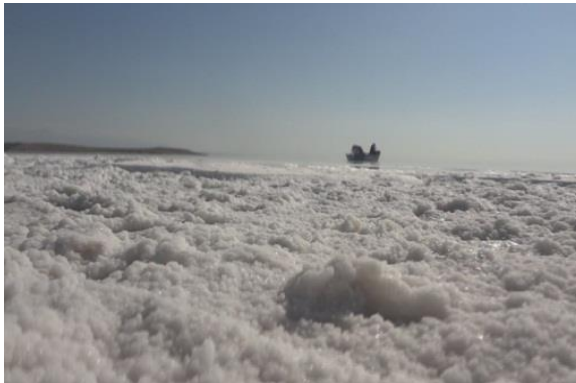
۱-۷- در نقاطی از دریاچه که به تازگی خشک شده است، شکل زمین معرف وضعیت کف دریاچه از نظر شکل رسوب گذاری است. در این نقاط رسوبات نمکی با سطح کاملاً ناهموار با برجستگی هایی بلوری شکل و تیز نهشته شده اند (شکل ۵).

شکل ۵) وضعیت رسوب گذاری در نقاط اخیراً خشک شده

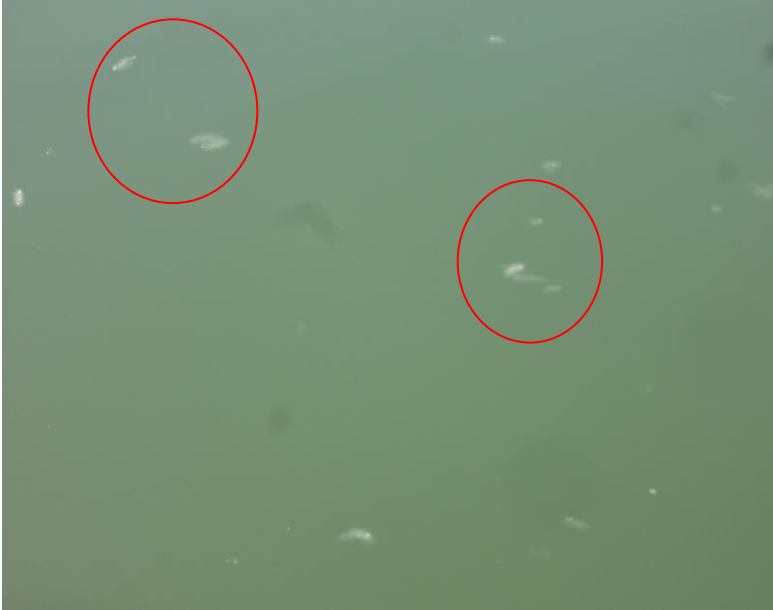
۲-۴- در سطح آب دریاچه با توجه به شرایط اشباع نمک، به صورت پراکنده لایه‌های نازکی از بلورهای به هم چسبیده نمک دیده می‌شود. تشکیل بلورها معمولاً حول یک‌ذره شناور در آب صورت می‌پذیرد (شکل ۹).

شکل ۹) لایه‌هایی شناور تشکیل شده از بلور نمک در سطح دریاچه

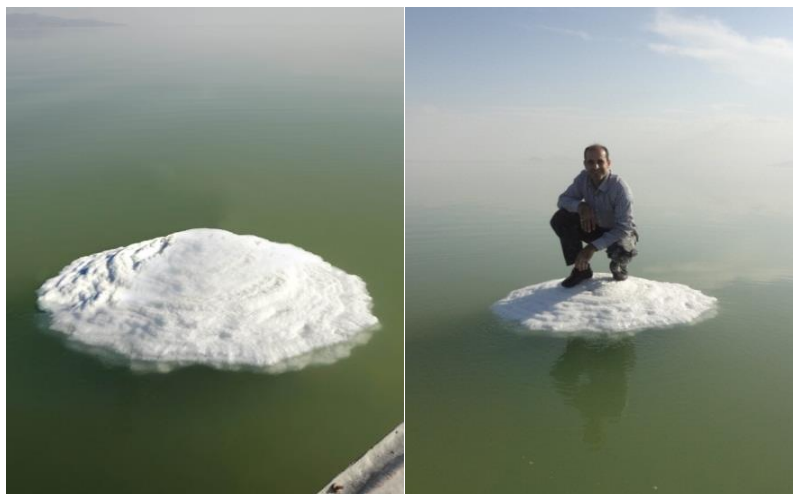
۲-۸- دو نوع گنبد نمکی در سطح دریاچه رویت می شود:  
۲-۸-۱- نوع اول که در بخش های عمیق دریاچه دیده شده است، حالتی است شبیه یک قارچ با سطح زیاد و پایه کم عرض که پایه در عمق های پایین تر مانند قاعده یک مخروط بتدریج بزرگ می شود (شکل ۱۱).

- این گنبد دارای سطح نسبتاً صاف و سفیدرنگ است که با قرار گرفتن روی آن می‌توان تعادل کم آن را احساس نمود. سطح گنبد کاملاً مخروطی است که شفافیت و شکل آن ناشی از تأثیر موج بر گنبد و چسبیدن مداوم بلورهای نمک شناور در سطح می‌باشد.

شکل ۱۱) گنبد قارچی شکل در نقاط عمیق دریاچه و مقیاس آن

- این نوع گنبد به صورت تک در دریاچه دیده می‌شود. علت تشکیل چنین گنبدهای نمکی می‌تواند وجود یک جسم خارجی و چسبیدن مداوم نمک به جسم باشد.
